## Morris Cooper S Speeldoosje voor 40-plussers

Autotest | Tot voor kort moest een Mini voor mij rood zijn met een zwart dak; dan pas was het een echte Mini. U zult zich misschien afvragen hoe ik aan deze 'afwijking' ben gekomen. Welnu, volgens Freud ligt de oorzaak van de meeste afwijkingen veelal verscholen in de jeugd van 'de patiënt'. Na diepgravend onderzoek blijkt daar ook de oorzaak van mijn Mini-afwijking te liggen. Toen ik een jaar of 10, 12 was, woonde ik in een wat suffige jaren '60 nieuwbouwwijk in Deventer. Op een goed moment werd het rustige bestaan doorbroken door de komst van een nieuwe bewoonster; niet zo maar een bewoonster, nee, een bijzonder aantrekkelijke dame van een jaar of 35. Twee eigenschappen van deze dame spraken sterk tot de verbeelding van de mannelijke bewoners van de straat: het feit dat ze 'alleenstaand' was en het feit dat ze in een heuse Mini Cooper reed.

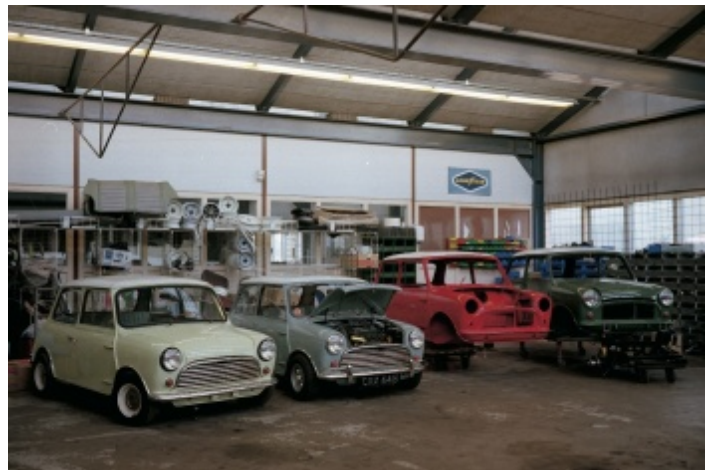
In goed gezelschap van een aantal restauratieprojecten stond daar 'onze' Morris Cooper S MkII '64; niet in rood-zwart, maar in smetteloos Smoke Grey met een Old English White dak. De kleur Smoke Grey geeft aan dat het een vroege '64-er is; in april van dat jaar werd deze kleur grijs namelijk vervangen door Tweed Grey.

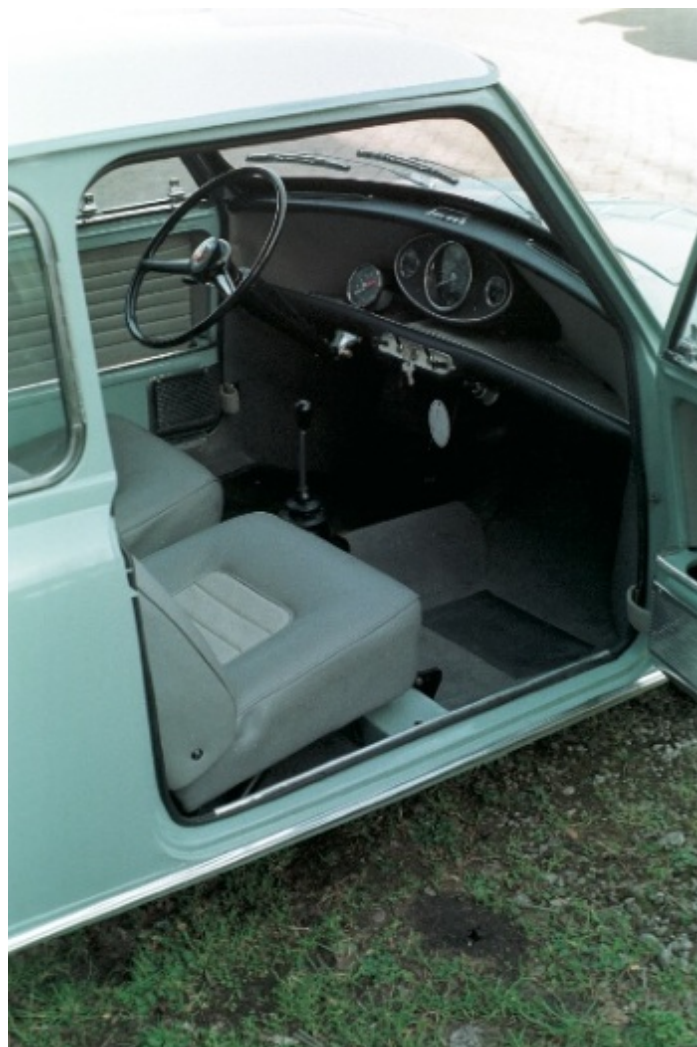
Er is heel wat aan vooraf gegaan, voordat de auto zich in deze beter-dan-nieuwstaat bevond. Michael heeft de Cooper op een van zijn 'strooptochten' door Engeland gekocht in Birmingham; de auto werd te koop aangeboden in een advertentie in een plaatselijke krant. Vanaf 1982 had de auto geen asfalt of Engelse cobblestones meer onder de banden gehad; de auto stond namelijk 'dismantled' en wel in de schuur van een overmoedige Engelse amateur-restaurateur. De beste man was vol goede moed aan de restauratie begonnen, maar zag er na het ontdekken van de deplorabele staat waarin de auto zich bevond, geen heil meer in.

Michael kwam dus op het juiste moment, de koop was snel gesloten en de Cooper verhuisde (deels in 10 grote verhuisdozen) naar Nederland. De auto werd gestript en alle onderdelen werden schoongemaakt. De body werd gezandstraald en in de zinkprimer gezet. Alle bouten, moeren en overige losse onderdelen werden van verfresten ontdaan en van een beschermende laag voorzien. Het plaatmateriaal, dat niet meer te redden was, is vervangen door de naar origineel model gefabriceerde MiniMachine 'bodypanels', waarna de body is gecoat met 'aluspritz'. Daar overheen komt dan een laag primer, twee lagen matte kleurverf en een heldere blanke laklaag en vervolgens worden de dorpels en holle ruimtes behandeld met een roestwerende waslaag.
