Anti-roest behandeling

Roest rust niet

Diversen | Wie een kostbaar bezit heeft, wil dat koesteren. Spullen worden dan in een kluis, album of vitrinekast veiliggesteld. Met een auto gaat dat wat lastiger! Bovendien: auto's zijn om mee te rijden. Toch helpt anti-roest specialist Sjaak van Aalst graag een handje om een dierbare auto zo lang mogelijk te behouden. Autozine ging op bezoek met de lieveling van de redactie: een unieke Suzuki Swift uit 1985 die vrijwel in nieuwstaat verkeert.

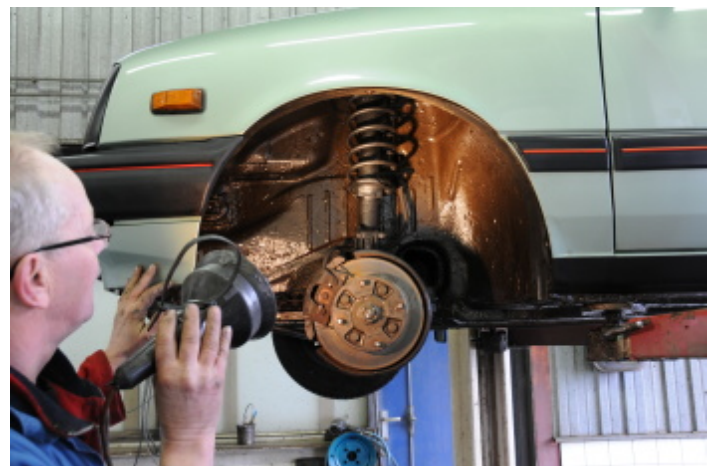
Ons Japannertje uit 1985 inspecteert Van Aalst met even veel toewijding als de erkende klassiekers. Wat voor de klant een heiligdom op wielen is, is dat voor Van Aalst ook.

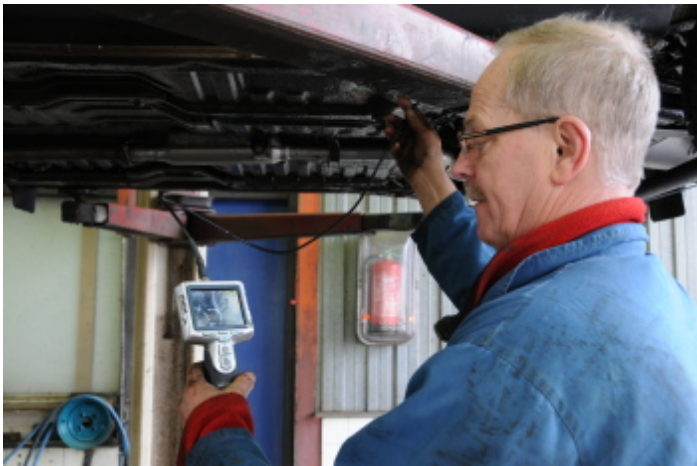
eerste roestplek aan het oppervlak van de auto is verschenen, zal onderhuids al meer roest zijn ontstaan. Juist daarom heeft Van Aalst, als één van de weinigen in Nederland, een endoscoop waarmee hij in het inwendige van de auto kan kijken.

Echte liefhebbers kunnen zelfs een opname van het inwendig onderzoek meenemen om 's avonds gezellig met de familie de binnenkant van de chassisbalken van de auto te bekijken.

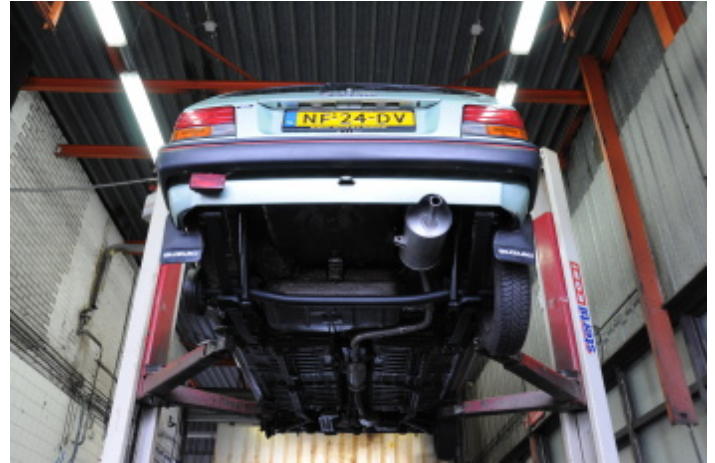
Wie zijn of haar auto zelf op roest wil onderzoeken dient vooral de onderkant van de auto te bekijken. Roest treedt het eerst op rond scherpe randen en op plaatsen waar plaatwerk samenkomt. Behalve aan de onderkant is roest ook in een vroeg stadium te ontdekken in de motorruimte, rond de wielkasten, langs de deuren en in de achterklep.

De eerste tekenen zijn vaak roodgekleurde "bloemkooltjes" die als vuil kunnen worden weggeveegd. Roest van binnen uit is te herkennen aan vlakke panelen die ineens minder strak zijn. In een later stadium vormen zich hieruit blaasjes, maar dan is het proces al in een te ver gevorderd stadium om nog goed behandeld te kunnen worden.

Afhankelijk van de geconstateerde staat van de auto volgt een advies over eventuele aanvang van een anti-roest behandeling. In het ergste geval moet de auto eerst door een plaatwerker worden hersteld. Om te voorkomen dat de auto de plaatwerker twee keer moet bezoeken geeft Van Aalst er de voorkeur aan de auto eerst schoon te maken, om zo zeker te zijn dat

ieder probleem is blootgelegd. Voor de Suzuki wordt de "Dinitrol PLUS anti-roest" behandeling geadviseerd.

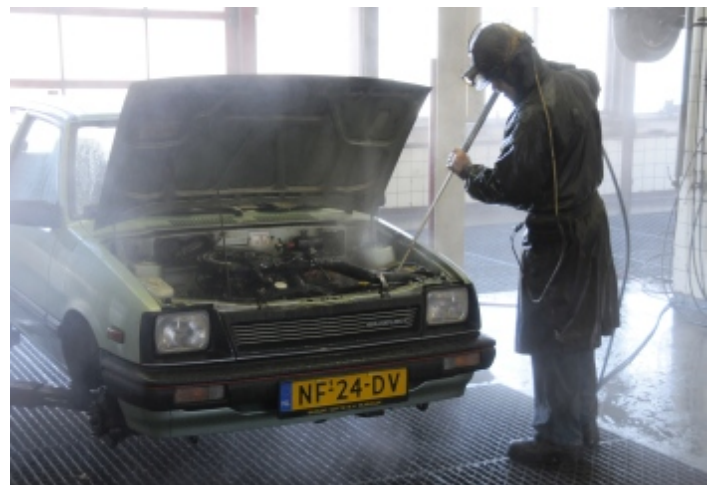
De Suzuki blijkt al eerder tegen roest te zijn beschermd. Maar uit de beelden van de endoscoop blijkt dat het roestwerend middel alleen met klodders op het metaal terecht is gekomen. Tijdens de vorige behandeling is het middel simpelweg door een opening naar binnen gespoten. Van Aalst gebruikt lansen met aan het einde een kop die de Dinitrol rondom spuit. Zo wordt ieder deel van de auto

Voor het zo ver is moet de auto eerst gereinigd worden. Om ook bij de meest lastige delen te komen, wordt iedere auto deels gedemonteerd. Indien nodig worden ook holle ruimten als chassisbalken intern gereinigd. De daadwerkelijke reiniging gebeurt met een alkalische shampoo, ontvetter en veel koud water onder zeer hoge druk, legt van Aalst uit.
